Сергей Чистяков

## Реставрация и музеефикация Несвижского замка

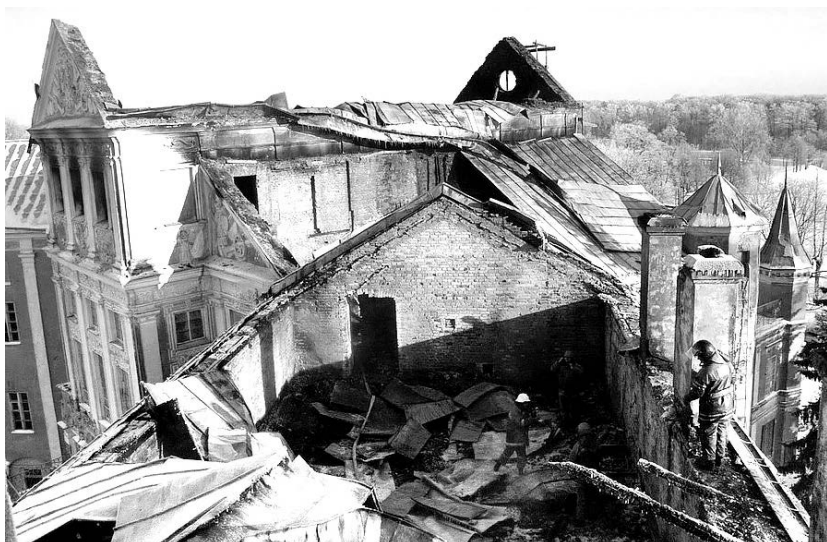
*Ил. 1. Последствия пожара замка в декабре 2002 г.*

Начиная с 2001 г. в замке проводился комплекс научно-изыскательских работ и шла подготовка проектно-сметной документации. Пожар, случившийся в замке 25 декабря 2002 г. (ил. 1), лишний раз показал, что без внимания человека, без бережного отношения к истории сохранение подобных объектов невозможно.

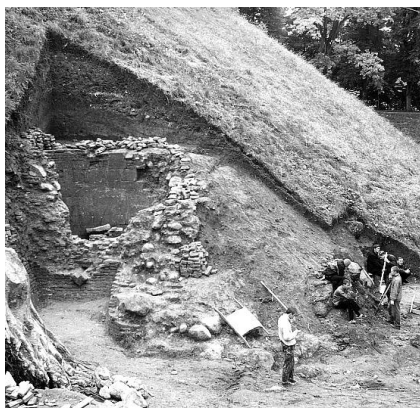
*Ил. 4. Расчистка кладки стены  
Западного бастиона  
с артиллерийской амбразурой, 2007 г.*

бастиона, но и небольшая артиллерийская амбразура (ил. 4). С большой долей вероятности, учитывая традиции возведения оборонных сооружений, подобное же сооружение находилось и слева от входа в замок, на Северном бастионе. Судя по всему, в ней когда-то могли размещаться артиллерийские орудия, которые обороняли подходы к мосту и тед-де-пону<sup>1</sup>.

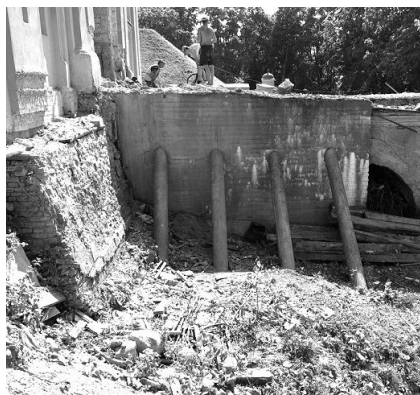
*Ил. 5. Элементы временного усиления моста, 2010 г.*

Во время реставрационных работ состояние моста не позволяло ему выдерживать необходимую нагрузку, связанную с прохождением тяжелой техники. В связи с этим было решено укрепить полотно моста бетонными плитами и создать дополнительное ограждение из деревянного бруса.

Помимо этого, были проведены работы по временному укреплению несущих конструкций. Опорные элементы, прилегающие к парадному въезду слева, были укреплены залитым в опалубку бетоном. Также были установлены 4 круглые в сечении подпорные трубы (ил. 5).

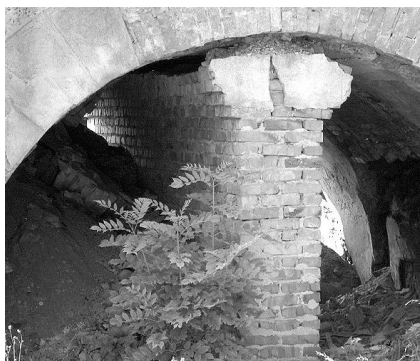
*Ил. 6. Состояние арки 1-го пролета моста с элементами усиления, 2010 г.*

Исследования показали, что арочные своды 1-го и 3-го пролетов моста находились в аварийном состоянии (нумерация от тед-де-пона). Также исследованиями был подтвержден факт укрепления мостового полотна в послевоенные годы. Арки обоих пролетов моста, кладка свода которых частично отсутствовала в результате крошения кирпича и нагрузок, в советский период были усилены кирпичными подпорками (ил. 6).

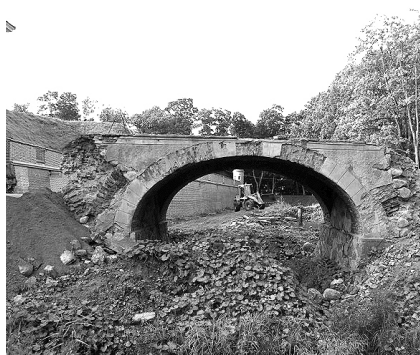
*Ил. 7. Центральный пролет моста после демонтажа боковых арок, 2010 г.*

После дополнительных исследований было принято решение разобрать 1-й и 3-й пролеты моста по причине их полного износа и непригодности к эксплуатации (ил. 7). Реставрация этих пролетов была признана нецелесообразной. Что касается центрального пролета, то его сохранность не вызывала сомнений. Главной причиной такой сохранности является тот

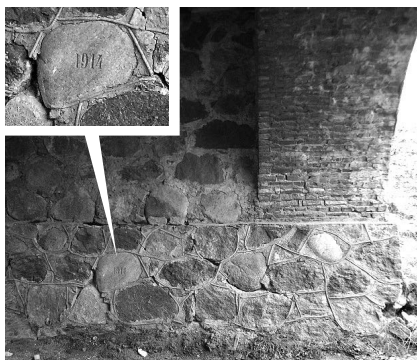
*Ил. 8. Кладка центрального пролета моста с датой «1914» на одном из камней*

факт, что несущие конструкции центрального пролета сложены из камня, а не из кирпича, который быстро разрушается под воздействием неблагоприятных природных факторов (ил. 8).

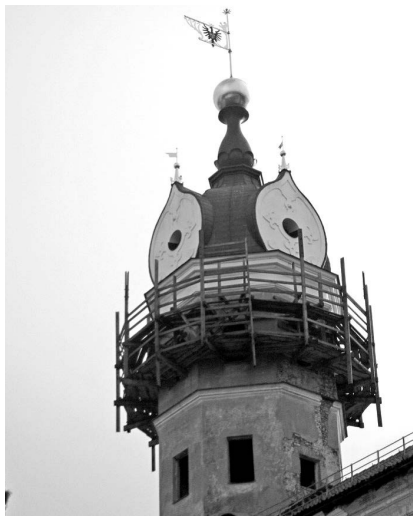
*Ил. 11. Купол дозорной башни, установленный по проекту архитектора В. В. Бочкова, 2008 г.*

Монтаж навешивания башни начался в 2004 г., а в 2005 г. новый купол был окончательно установлен (ил. 11). По данным, предоставленным руководителем реставрационного проекта Сергеем Александровичем Друщицом, высота башни на тот момент составляла: с шаром – 39 м, а полная высота с флюгером – 43,85 м.

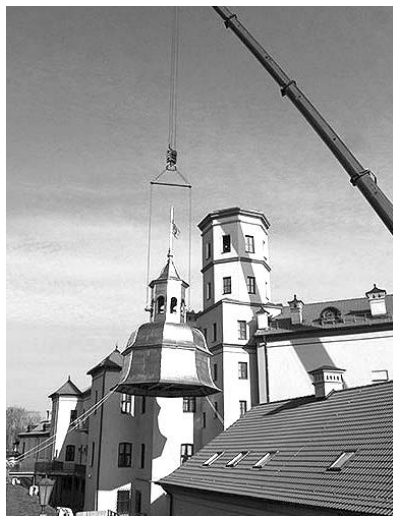
*Ил. 12. Замена купола на дозорной башне, 2012 г.*

В результате многочисленных консультаций и прений было принято решение о замене купола. На демонтаж «старого» и установку нового ушло чуть более двух суток. Новый купол был установлен 14 апреля 2012 г. (ил. 12).

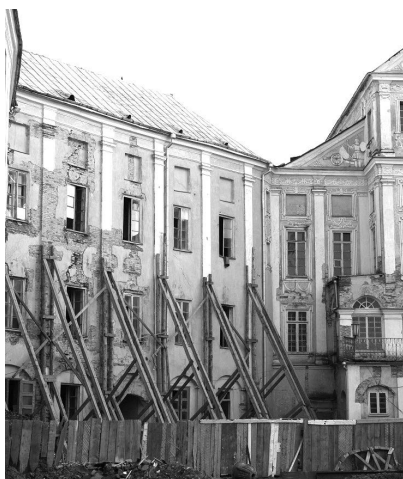
*Ил. 13. Восточная галерея дворца, 2007 г.*

Нарушение цельности несущих конструкций Восточной галереи стало все отчетливее проследиваться уже в 1980-е гг. В 2007 г. на уровне третьего этажа отклонение стены от основной конструкции корпуса постройки составляло до 17 см! На время проведения исследований и принятия решения о судьбе Восточной галереи со стороны внутреннего двора была установлена система подпорок, которая предотвращала дальнейшее отклонение стены от вертикальной отметки (ил. 13).

Вердикт специалистов был неутешителен. Галерею можно было сохранить, однако использовать строение как часть музейного комплекса было бы уже невозможно. Все дело в том, что для подобного рода построек существуют определенные допуски по нагрузке. Музейный комплекс, который должен был разместиться в замке, предусматривал серьезные нагрузки на несущие конструкции сооружения, и Восточная галерея в своем аутентичном виде выдержать их уже не могла. Тогда было

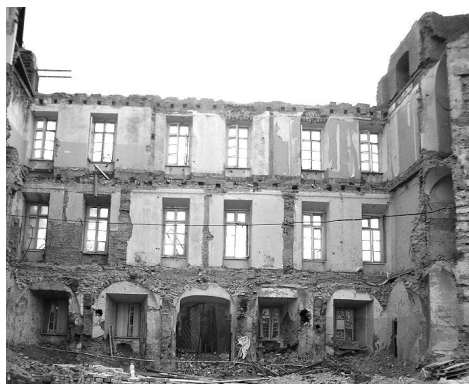
*Ил. 14. Вид на фрагмент Восточной галереи, 2008 г.*

**(ил. 14).** Для уточнения состава грунта под сооружением в основании галереи были пробурены специальные шурфы. Выяснилось, что грунт представляет собой огромную торфяную линзу и большей частью состоит из неустойчивой породы с большим содержанием строительного мусора, который образовался при работах XVIII в. В конце концов было принято простое решение окончательно демонтировать оставшиеся части конструкций Восточной галереи. Работы по полному демонтажу конструкций постройки были завершены к концу апреля 2008 г. При создании проекта нового корпуса Восточной галереи основной упор делался на соблюдении исторической планировки, однако, учитывая необходимость его приспособления для нужд музейного комплекса, в проект были внесены некоторые изменения.

Перед началом возведения здания самой галереи были проведены работы по укреплению грунта и созданию фундаментной платформы. При производстве данных работ в грунт было погружено 1100 свай, и только после этого, в июле 2008 г., началось возведение наземных конструкций. Работы по возведению галереи (без внутренних отделочных работ) завершились в ноябре 2008 г.

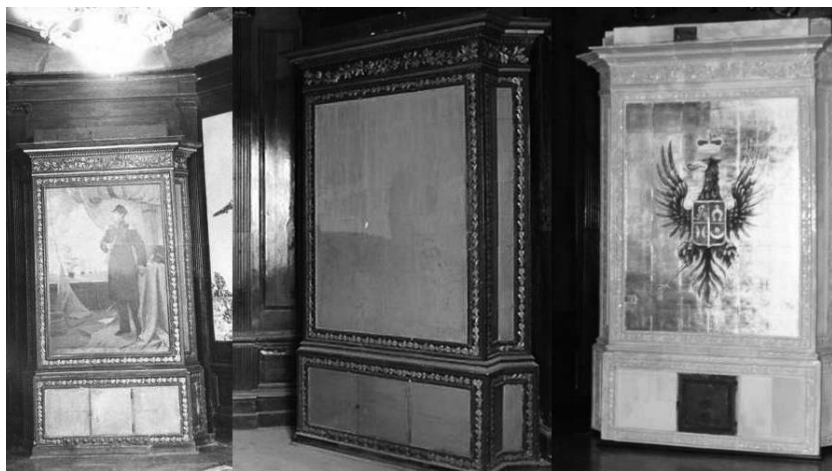
Реставрации старинной печи XIX в. следует уделить особое внимание. Согласно иконографии начала XX в., ее фасад был украшен изображением герба Николая Радзивилла Черного. Проект реставрации предусматривал восстановление геральдического знака (**ил. 21**).

*Ил. 21. Фасад печи в Звездном зале, 1984, 2006, 2012 гг.*

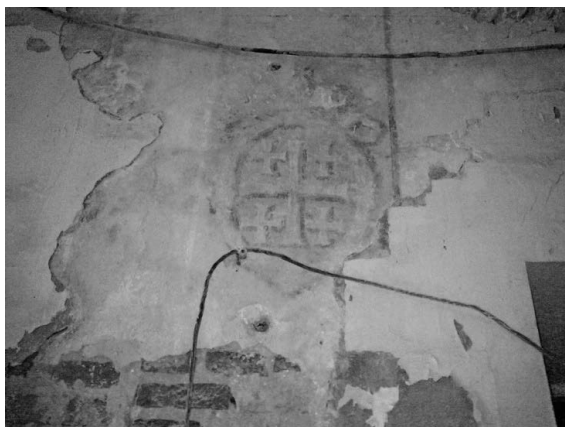
*Ил. 23. Зондаж с фрагментом росписи на стене часовни, 2009 г.*

Проектом восстановления часовни предусматривалось проведение исследовательских работ. Первоначально в 2008 г. был произведен демонтаж перекрытий между этажами. Проведенные в конце 2008 г. и первой половине 2009 г. зондажи дали информацию о залегании на втором от кирпичной основы уровне значительных фрагментов оригинальной монументальной живописи в технике гризайль, которая была датирована специалистами серединой XVIII в. (**ил. 23**).
