Сергей Чистяков

## Реставрация и музеефикация Несвижского замка

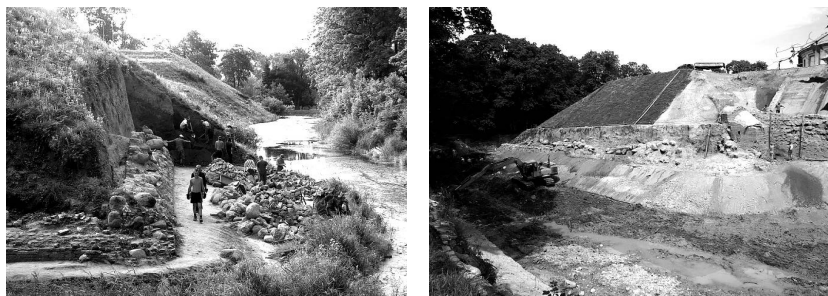
*Ил. 2. Работы на Западном бастионе*

*Ил. 3. Работа тяжелой техники по расчистке замкового рва, 2006 г.*

На первом этапе реставрации специалисты занялись серьезными ирригационными и земельными работами, без проведения которых невозможно было бы говорить о гармоничном сочетании комплекса архитектурных объектов с окружающим ландшафтом. Была восстановлена конфигурация замковых валов, а Западный бастион стал местом проведения серьезных археологических исследований. В результате этой работы были вскрыты значительные фрагменты кладки бастионов XVI в., взорванных шведскими войсками во время Северной войны (1700–1721) (ил. 2). Эти сохранившиеся фрагменты послужили основой для последующей реконструкции бастиона. Ирригационные работы включали в себя осушение, расчистку и археологические изыскания в зоне замкового рва (ил. 3), что дало множество интересной и полезной информации. Подземные сооружения военного и технического назначения, обнаруженные в ходе работ, лишь укрепили исследователей в мысли о том, что комплекс Несвижского замка – это хорошо продуманное и блестяще воплощенное в жизнь произведение искусства, авторы которого были талантливыми архитекторами и фортификаторами.

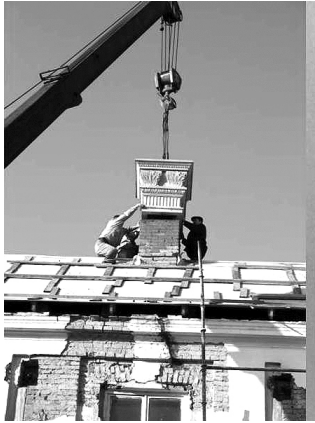
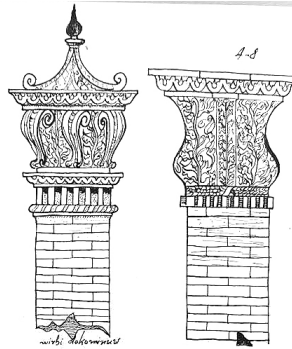
*Ил. 9. Чертежи наверший дымоходов XVI в.  
и их реализация в XXI в.*

Система дымоходов в этой части замка не имела декоративных украшений, что подтверждается иконографией, однако при реставрации было принято решение добавить на дымоходы декоративные навершия. Интересно, что проекты наверший были взяты из знаменитого «Альбома Бернардини», обнаруженного в 1984 г. в Центральной научной библиотеке Академии наук УССР. Эти проекты были реализованы в наше время в песчанике (ил. 9).

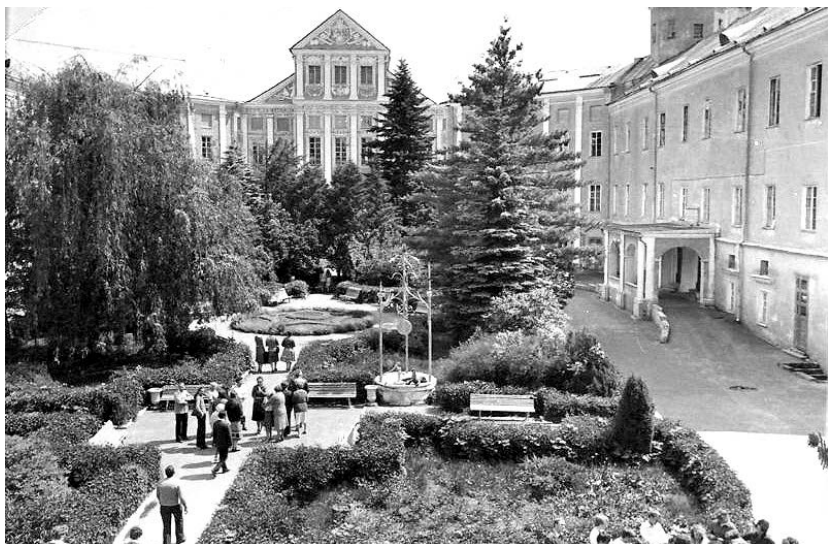
*Ил. 10. Двор санатория «Несвиж», 1982 г.*

Наиболее радикальные изменения пространства замкового двора относятся ко времени, когда в замке располагался санаторий. Так, в 1956 г. по проекту архитектора И. Н. Руденко во дворе был разбит сад партерного типа, включавший в себя центральную клумбу, а также регулярные посадки кустарниковых и древесных насаждений (ил. 10).

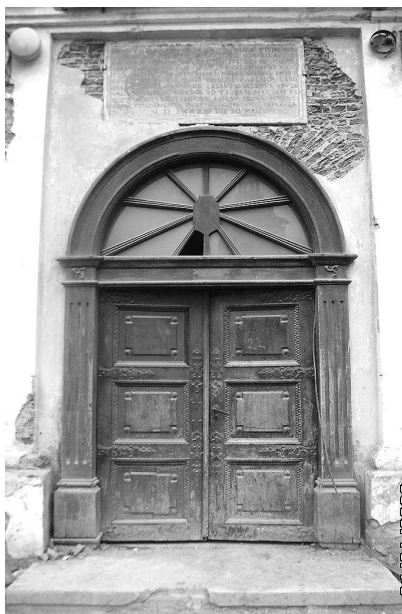
*Ил. 15. Вид на парадный вход  
во дворец с закладной плитой  
над ним, 2008 г*

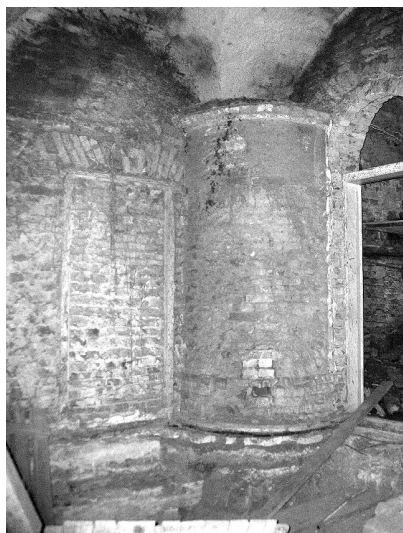
Характерные полукруглые выступы по углам, примыкающим к парадной лестнице помещения, не что иное, как частично сохранившиеся встроенные печи. Это подтверждается и результатами зондажей. Они показали наличие заложённых дымоходов, топки и поддувала, которые выходили непосредственно в сени.

*Ил. 16. Сени, 2008 г.*

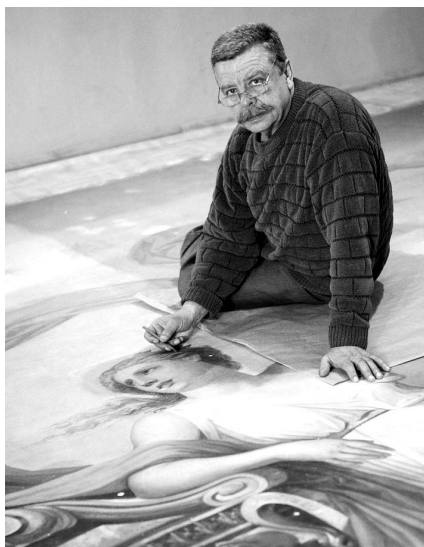
На момент начала реставрационных работ было установлено наличие следующих аутентичных элементов: фресковые росписи на стенах, выполненные в технике гризайль в первой половине 1750-х гг., плафон, представляющий собой холст размерами 6 × 6 м с изображением богини утренней зари Авроры, и узорная кованая решетка перил.

Следует отметить, что сохранность фрескового декора на момент начала реставрационных работ оставалась хорошей, но неполной.

*Ил. 17. Художник-реставратор  
высшей категории  
Владимир Никитин во время  
реставрации холста  
«Богиня Аврора», апрель 2009 г.*

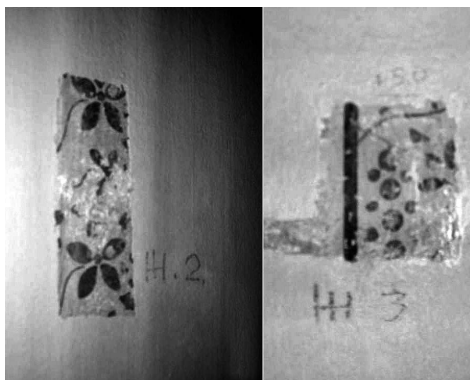
*Ил. 18. Зондажт фресок на стенах будуара княгини, 2008 г.*

на южной, северной и западной стене, показали наличие поверх несущего слоя фрагментов фресковой росписи. На них были обнаружены изображения цветков с пятью лепестками, стеблей, подобия плодов и соцветий (ил. 18). Зондаж показывает, что данные фресковые фрагменты являются третьим слоем покрытия стены после штукатурки и грунта.

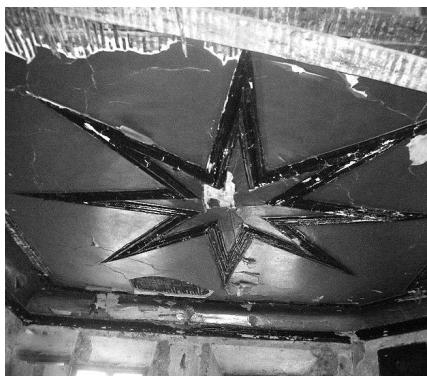
*Ил. 19. Потолок Звездного зала,  
2008 г.*

Проект реставрации предусматривал полную замену потолочного декора по причине его ветхости. Основное поле, звезда, фриз и падуга были выполнены из современных материалов, и являются точными копиями оригинального декора.

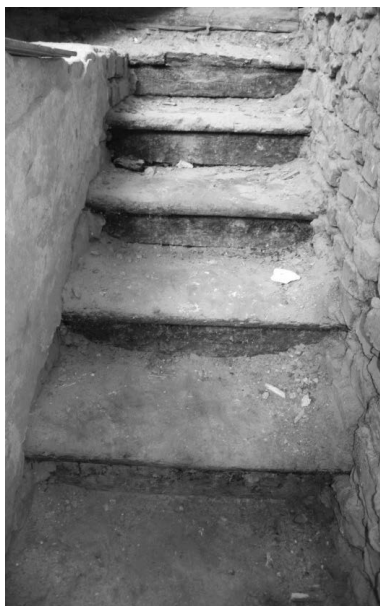
При исследовании Звездного зала справа от входа в кабинет князя в полу был обнаружен прямоугольный проем с фрагментом лестницы, ведущей когда-то в подвал под дворцом (**ил. 20**).

*Ил. 20. Фрагмент лестницы, ведущей из Звездного зала в подвал, 2006 г.*

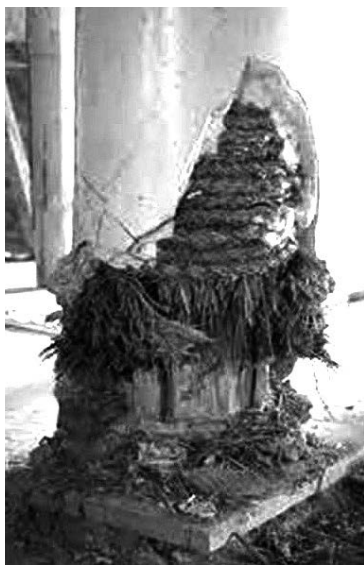
*Ил. 22. Стукковая колонна  
в Бальном зале*

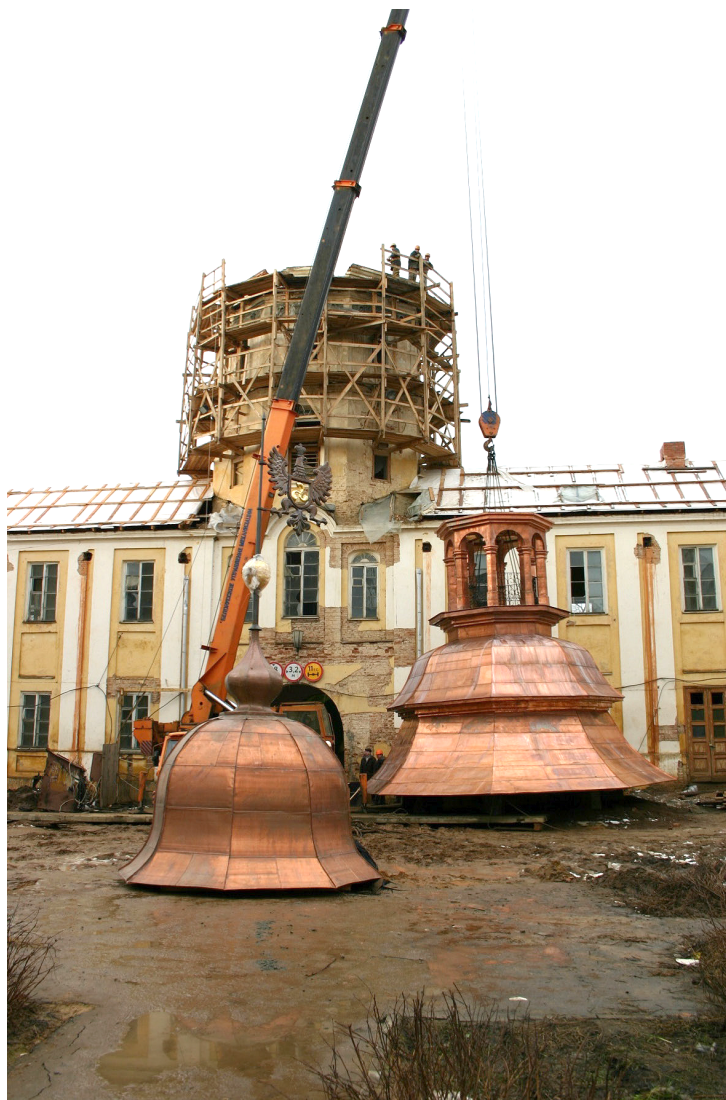
Отдельное внимание следует уделить реставрации надвратной башни. При ее работах был полностью заменен купол, на котором был установлен флюгер с изображением герба рода Радзивиллов. Работы по установке нового купола производились 5 января 2005 г. (см. вкл.). После этих работ высота башни до флюгера составила 28 м 84 см, а вместе с флюгером – 32 м 34 см.

*Начальный этап установки купольных конструкций на надвратную башню, 2005 г.*

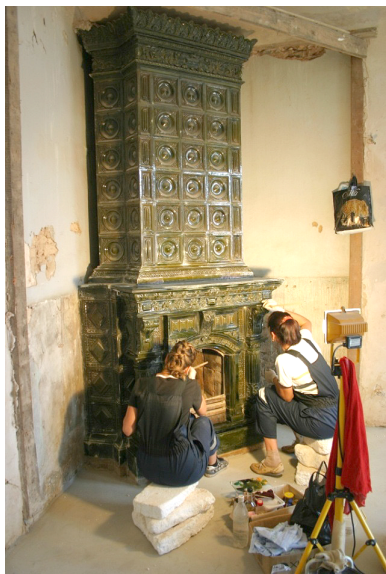
*Реставрация печи в кабинете князя, 2009 г.*

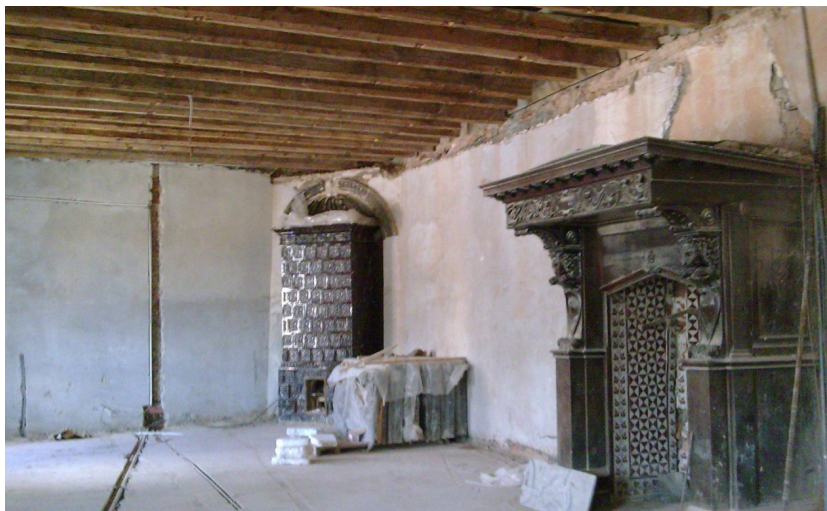
*Каминный зал во время ремонтно-реставрационных работ, 2009 г.*

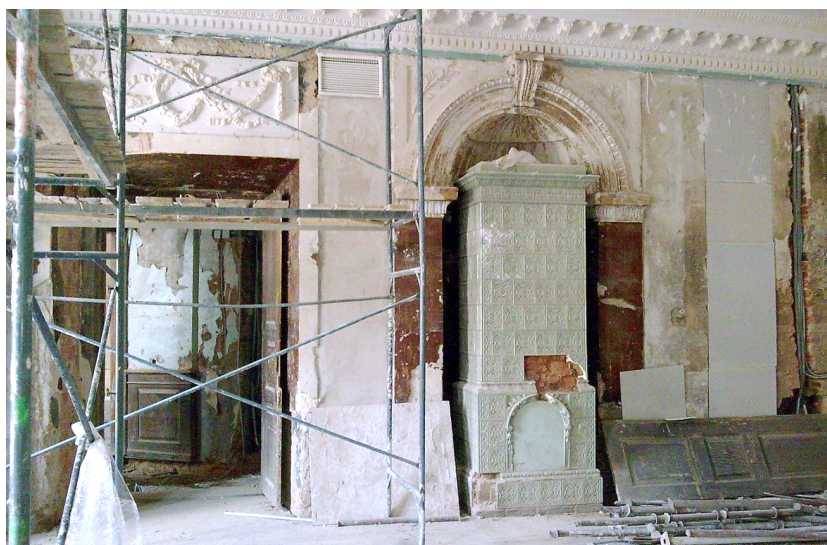
*Малый столовый зал во время ремонтно-реставрационных работ, 2009 г.*
